Provincia: SALAMANCA
 Municipio: TERRADILLOS
 Localidad: TERRADILLOS

Nombre: CALZADA

2.-ATRIBUCIÓN CULTURAL Y TIPOLOGIA DEL YACIMIENTO

37-322-0005-04

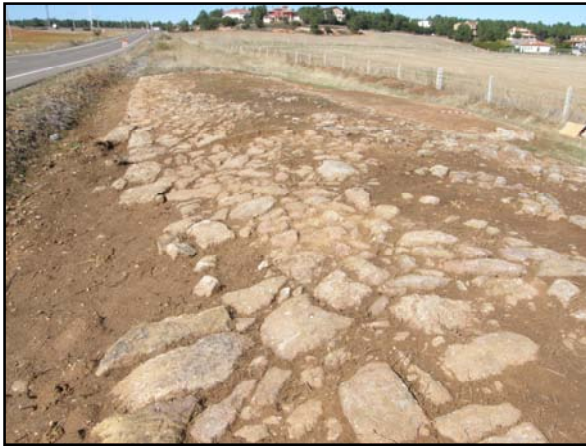
Mitad oriental.

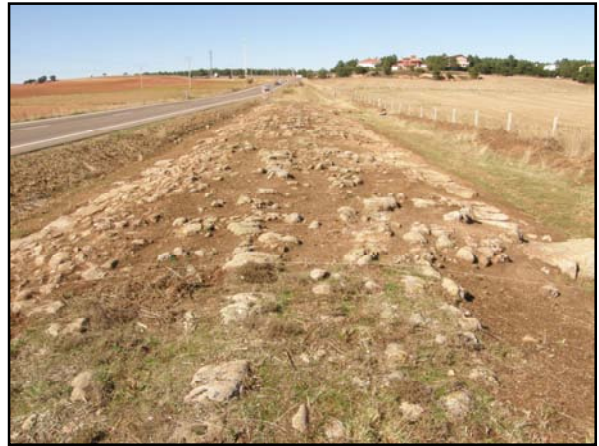
Vista desde el S.

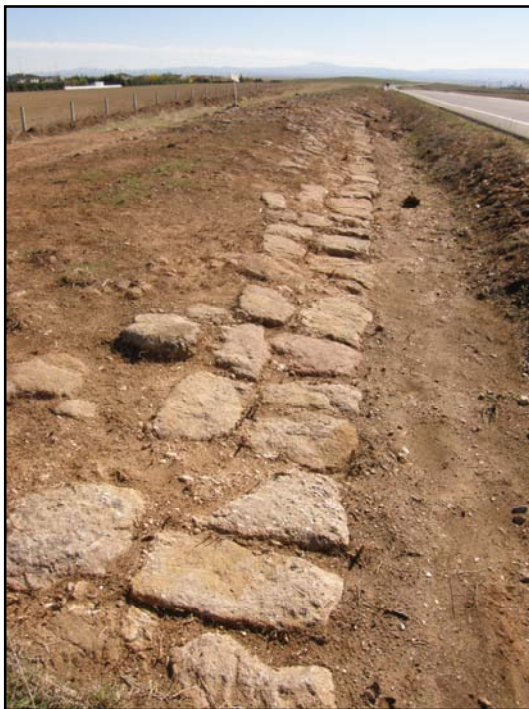
Bordillo este.

Superficie cubierta de vegetación. Capa de rodadura superior desigualmente conservada por acción erosiva del agua de lluvia e intemperie.
Tramos ocasionales de bordillo y empedrado desmontados. Hacia el Norte destruida por trazado carretera.

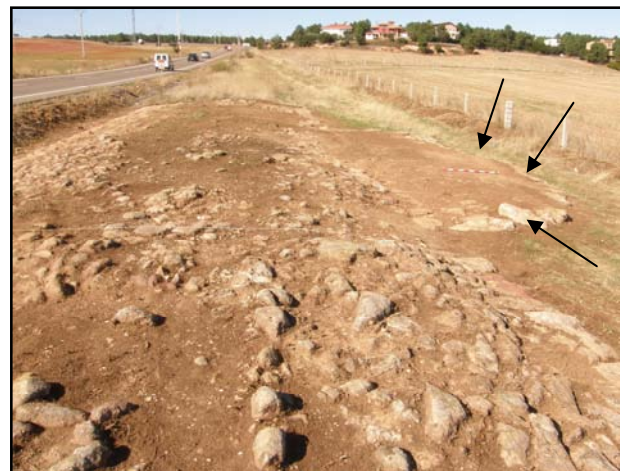
Tramo de calzada de 7 m de anchura por unos 450 de longitud (de los cuales unos 250 se conservan en buen estado) ubicada al NE de la C-510 en Terradillos, junto al Pinar de Alba. Se trata de una calzada con hasta 4 capas de preparados (capa de rodadura, empedrado concertado, zahorra y nivel de arcilla) asentados sobre el sustrato natural que presenta una superficie regularizada. Los bordillos encintados se conservan muy bien, mostrando alineación de piedras de mayor tamaño. Hacia el norte va siendo absorbida por la carretera, que hace desaparecer paulatinamente su trazado. Presenta un desnivel de 2,4% hacia el S en este tramo y su sección es peraltada, con caída hacia las cunetas. Se conserva fundamentalmente el enlosado, bajo el sustrato vegetal. Presenta una estructura semicircular adosada en la zona NE.

Estructura semicircular adosada a la calzada.
