INFORME TÉCNICO ARQUEOLÓGICO:
INTERVENCIÓN EN LA CALZADA ROMANA DE EL PINAR DE
ALBA EN TERRADILLOS (SALAMANCA)

OCTUBRE-DICIEMBRE 2008

“Trabajo de desbroce, limpieza, consolidación, señalización y excavación de sondeo en la Calzada Romana del Pinar de Alba en Terradillos (Salamanca)”.

Calzada romana situada en el Término Municipal de Terradillos, junto al Pinar de Alba. Bien Catalogado (Refª. 37-322-0005-04 del Inventario Arqueológico de Castilla y León).

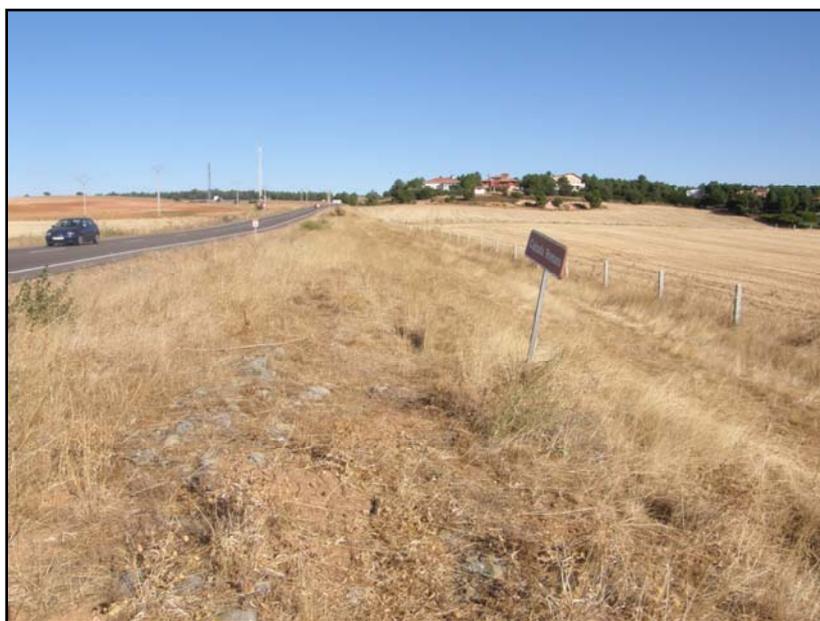
Vista de la calzada antes de la intervención.

La intervención se ha centrado en labores de desbroce con limpieza del manto vegetal y maleza que cubría la calzada en el tramo intervenido, enmascarando su fábrica, limpiando además las cunetas laterales para facilitar el drenaje. En ningún caso se ha pretendido la restauración completa o la reconstrucción, realizándose únicamente aquellos trabajos que se han considerado imprescindibles para frenar en lo posible el proceso de deterioro.

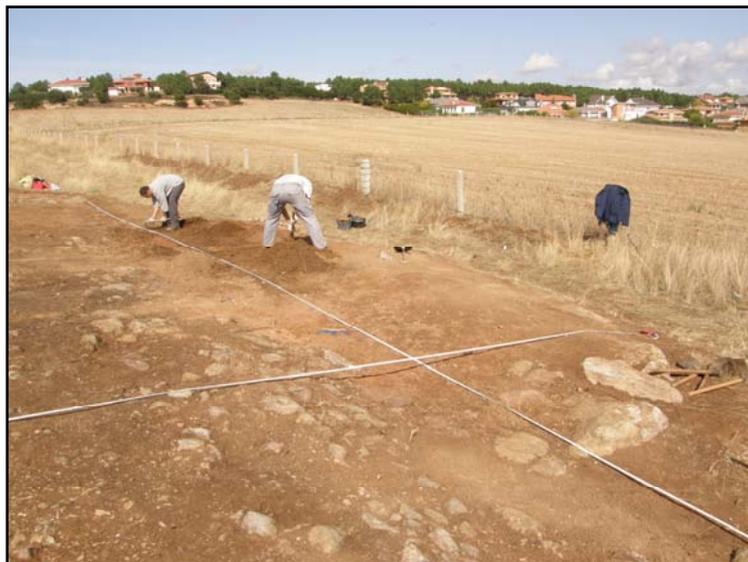
Limpieza de la estructura semicircular adosada a la calzada.

Durante esta limpieza se ha procurado respetar la capa de rodadura, en los escasos puntos donde ésta se conservaba (arcilla rojiza compactada con grava formando una masa tipo zahorra), centrada fundamentalmente en una franja de unos 20 m en la zona donde la calzada presentaba la estructura semicircular adosada ya mencionada.

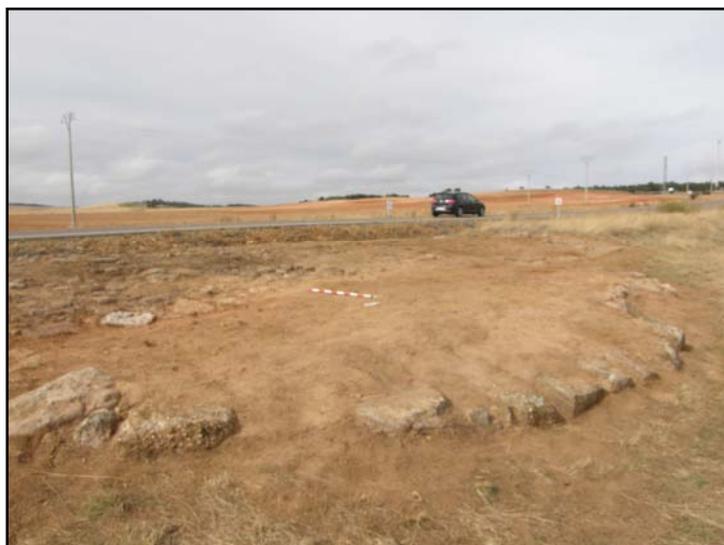
Capa de rodadura sobre la estructura semicircular.

En algunos puntos de este tramo en el que se conservaba irregularmente la capa de rodadura superior ésta se ha eliminado parcialmente para confirmar la fábrica completa del vial, comprobando que esta zahorra superior asienta directamente sobre el manto de piedras.

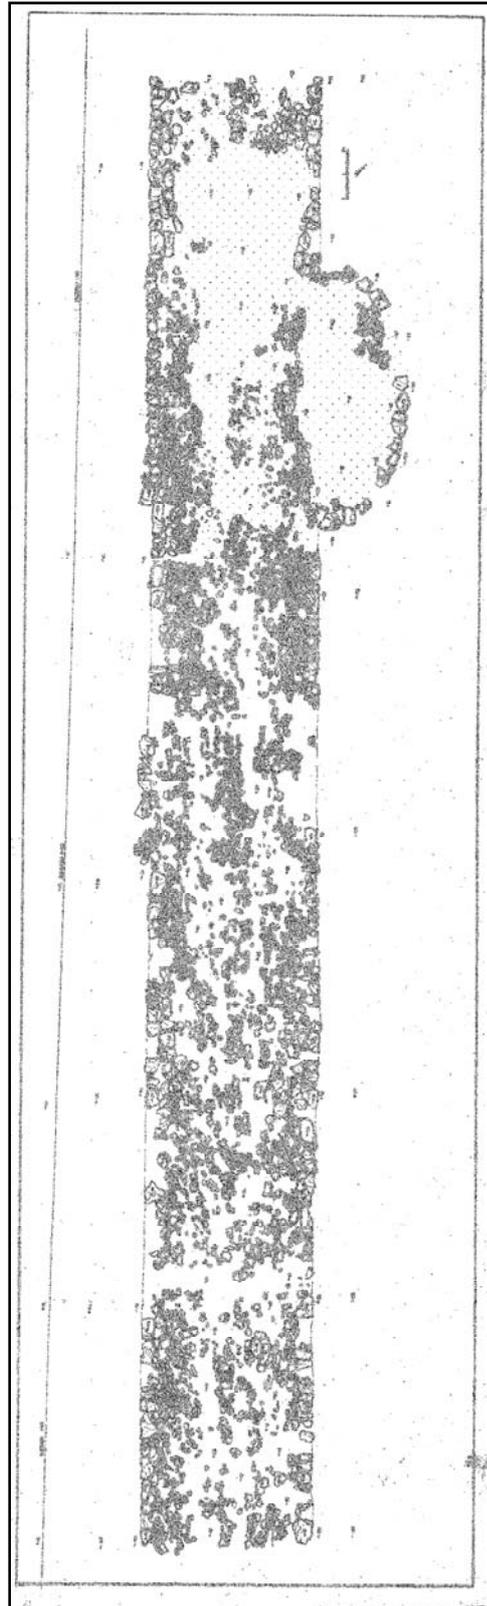
PLANTA DE LA FRANJA DE CALZADA DESBROZADA Y LIMPIADA EN DETALLE.

Igualmente se procedió a topografiar el trazado general de la calzada desde el punto en el que desaparece bajo el trazado de la carretera al NW hasta el límite meridional de la intervención en el que se excavó el sondeo 2. De esta manera se ha podido comprobar la caída y desnivel que presenta el camino hacia el SE, de un 2,4% de media en los 450 m estudiados.

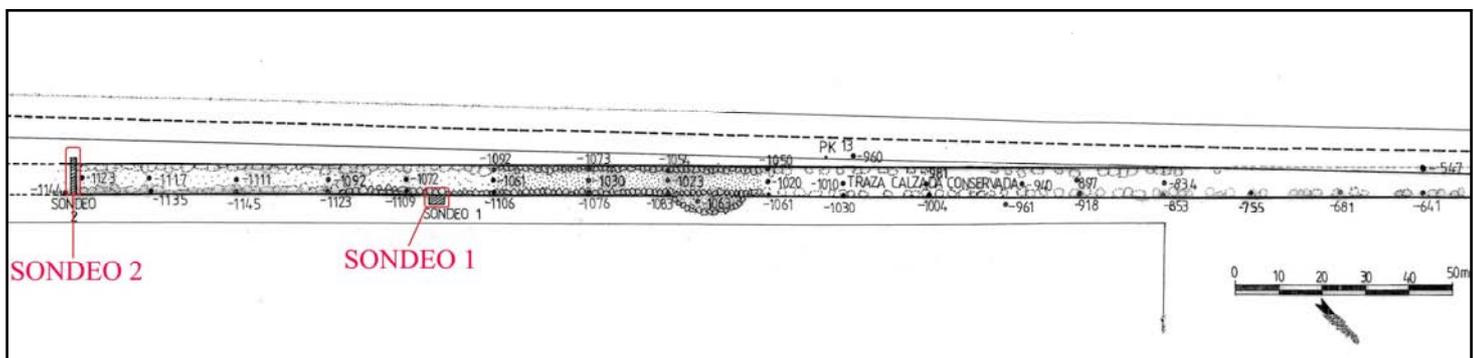
UBICACIÓN DE LOS SONDEOS EN EL TRAMO DE CALZADA INVESTIGADO

Posteriormente se ha realizado un sondeo transversal a la calzada (**SONDEO 2**) en el extremo SE investigado, para poder obtener la sección tipo de la estructura.

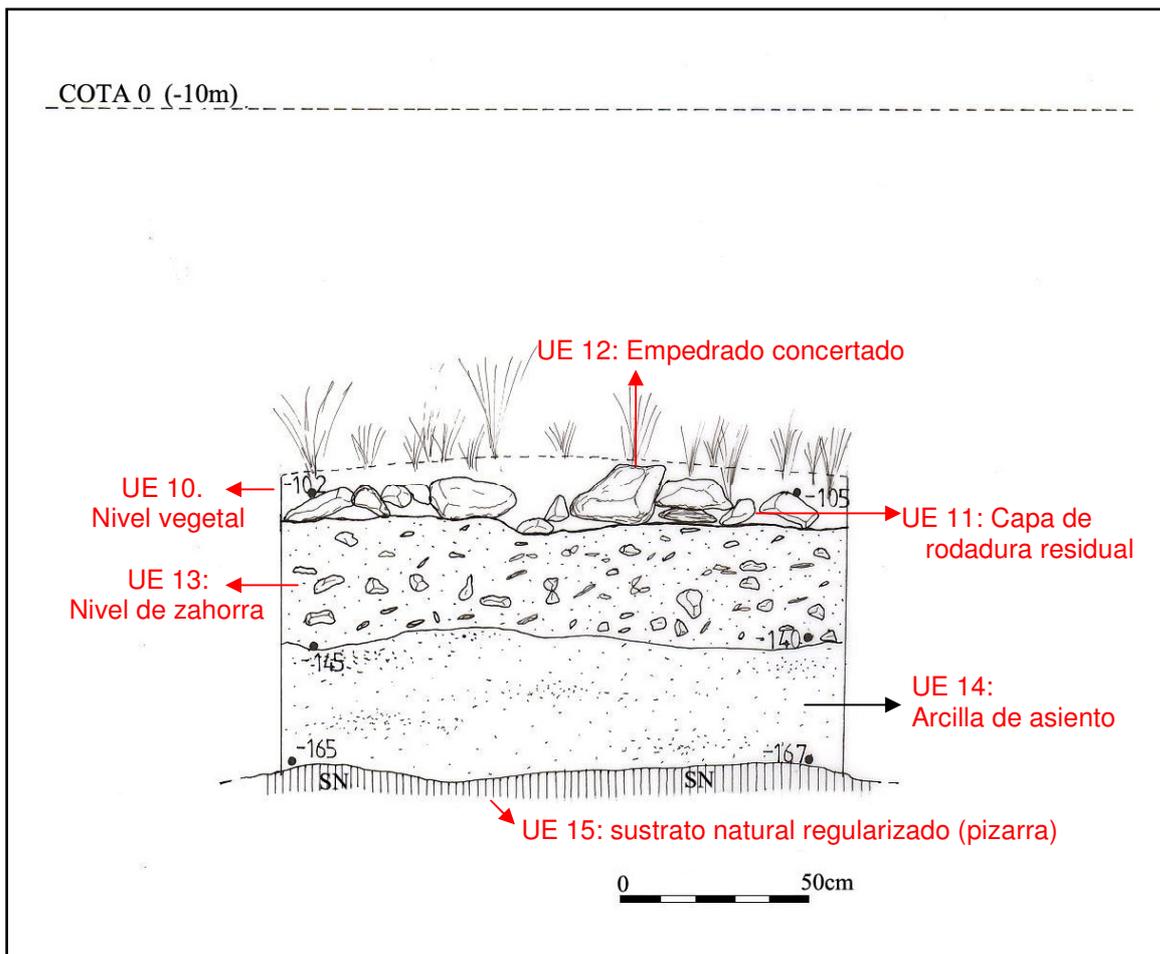
CORTE ESTRATIGRÁFICO DEL SONDEO 1.

Bajo la capa de rodadura se extiende un empedrado con areniscas, calizas y algunas pizarras de diversos tamaños dispuestas por la superficie de manera ordenada y rematada en los laterales por piedras de mayor tamaño que forman los bordillos. Esta capa, la UE 12, es la que se ha conservado en la mayor parte de la superficie investigada directamente bajo el sustrato vegetal, aunque en algunos puntos también se encuentra muy deteriorada y han desaparecido parte de las piedras. Su grosor oscila entre los 10 y los 20 cm, dependiendo del tamaño de las piedras, y asienta sobre un nivel de arcilla de tono rosado-ocre, compactada con pequeños fragmentos de pizarra y cantos finos que serviría de asiento y drenaje a los preparados superiores. Es la UE 13, que presenta en esta zona un grosor medio de 25 a 30 cm. Este nivel asienta sobre una capa formada por la misma arcilla (UE 14) que sirve de matriz a la capa superior, pero en este caso más pura y compactada, sin fragmentos de pizarra ni cantos. Presenta en este sondeo un grosor similar a la capa superior de unos 30 cm y parece tratarse de la capa de explanación de base de esta estructura, que asienta directamente sobre el sustrato natural de pizarra. El origen de esta arcilla es la propia descomposición de dicho sustrato natural, aunque por su disposición y composición, así como por la presencia de restos antrópicos bajo el mismo (se ha hallado un fragmento muy deteriorado de una herramienta de hierro sobre el sustrato

El terreno geológico de pizarra parece haber sido allanado para el asiento de los diversos preparados que forman el vial, por lo que se ha considerado como una superficie de intervención y se le ha otorgado un número de Unidad Estratigráfica (UE 15).

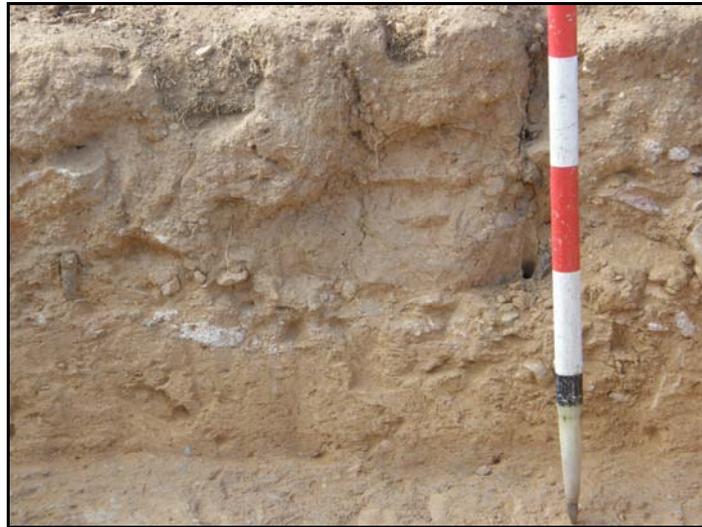
Arcilla UE 14 bajo UE 13 y sobre SN. Perfil oeste sondeo 1

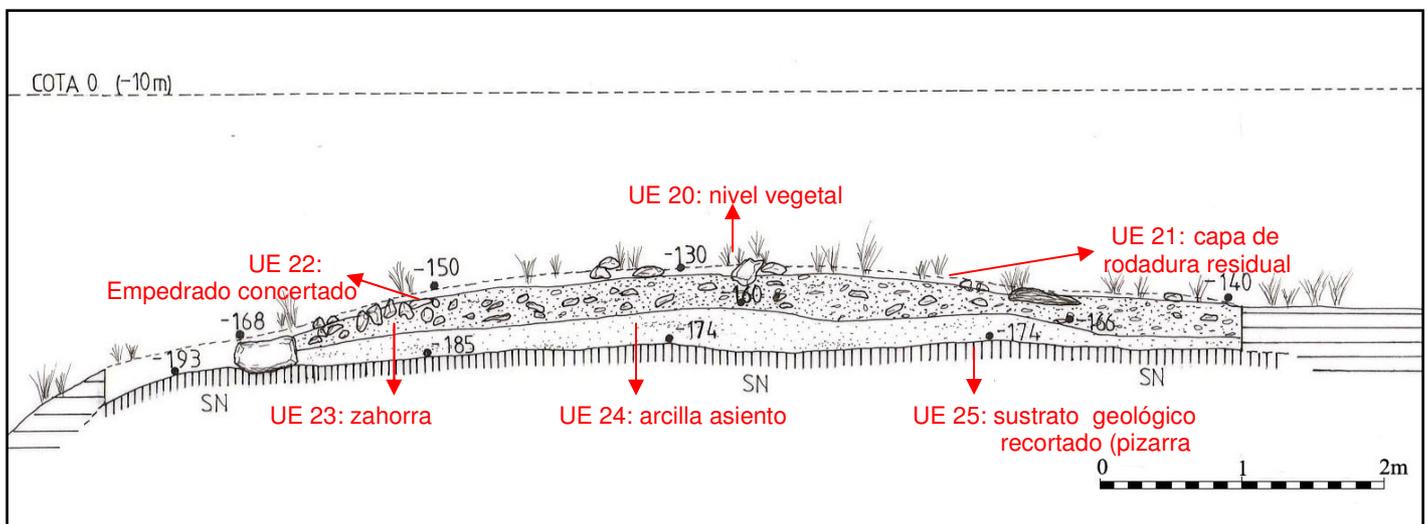
**SECCIÓN TIPO DE LA CALZADA.
CORTE ESTRATIGRÁFICO NORTE DEL SONDEO 2**

Bajo la UE 21 se ha documentado una superficie cubierta con piedras de diversos tamaños dispuestas de manera ordenada y rematada en los laterales por piedras de mayor tamaño que forman los bordillos (UE 22). Esta capa es la que aparece bajo el sustrato vegetal superior en la mayor parte de la superficie investigada, aunque en algunos puntos, como en este, se encuentra muy deteriorada y han desaparecido parte de las piedras. Su grosor oscila entre los 10 y los 20 cm.

Los diversos preparados descritos, así como su disposición peraltada, demuestran un evidente esfuerzo en la construcción de esta calzada, que presenta gran calidad en su fábrica.

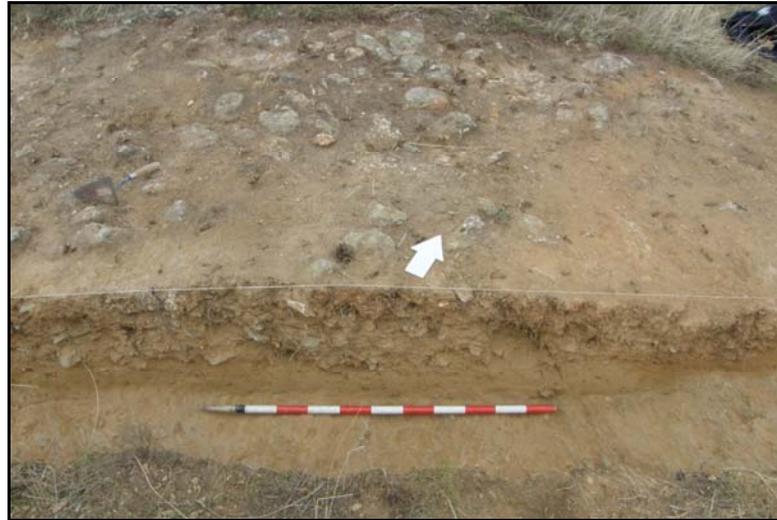
Superficie zona sondeo 2 tras el desbroce.
Zahorra de la capa de rodadura residual. UE 21.

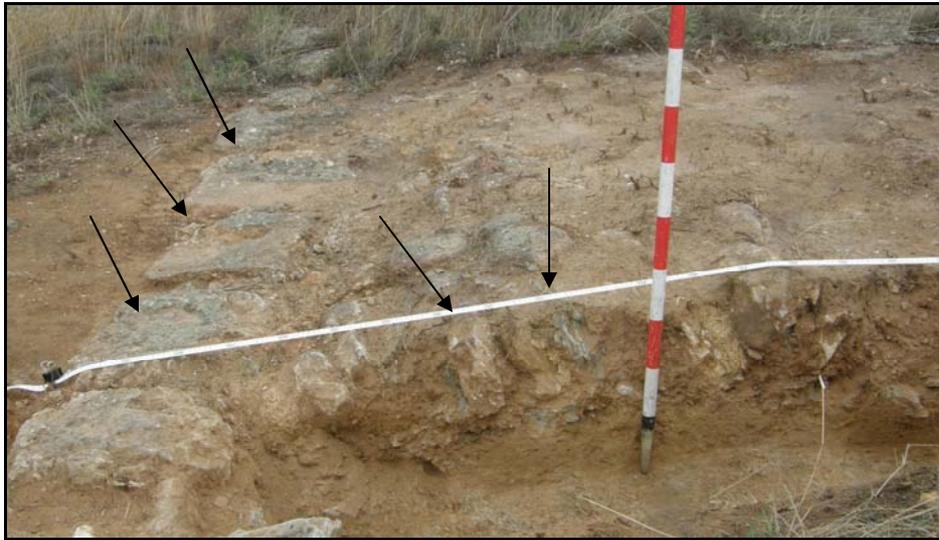
Bordillo y empedrado concertado UE 22 en el sondeo 2.

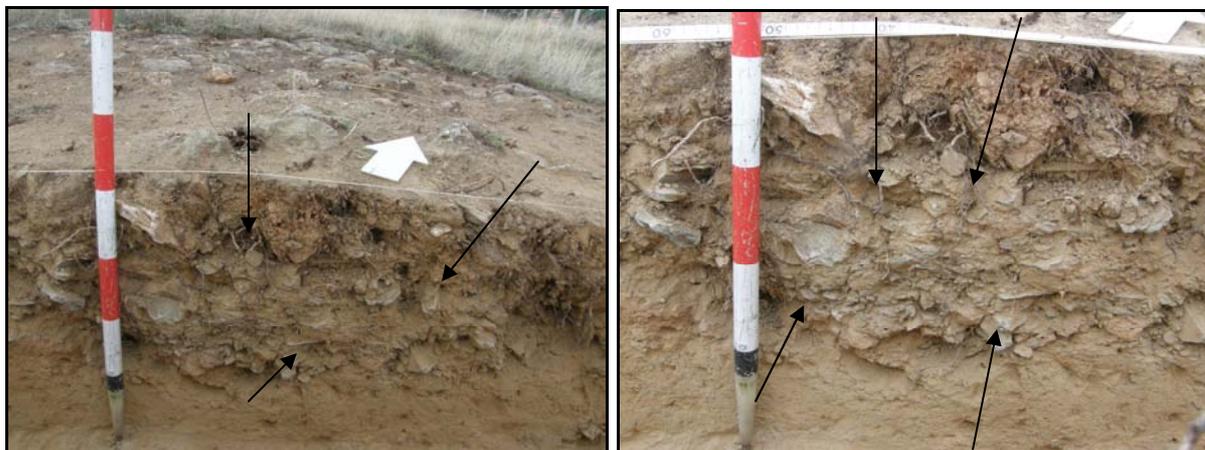
Nivel de zahorra UE 23 en el perfil norte del sondeo 2.

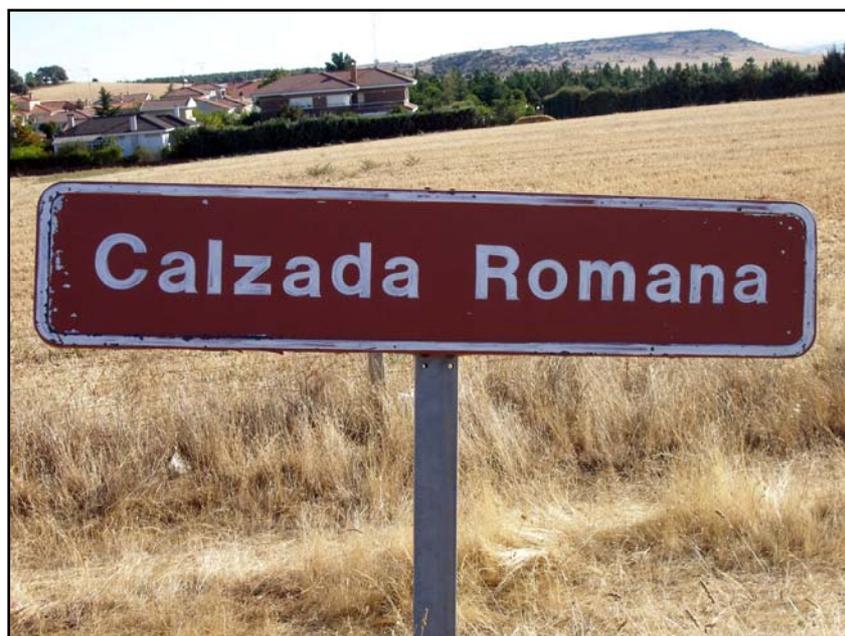
Señal existente a sustituir.

Esta señal, homologada conforme a los criterios establecidos por la Consejería de Cultura de la Junta de Castilla y León, aprobada y revisada por el Servicio Territorial de manera previa a su instalación, ha sustituido a la preexistente, caduca y deteriorada.

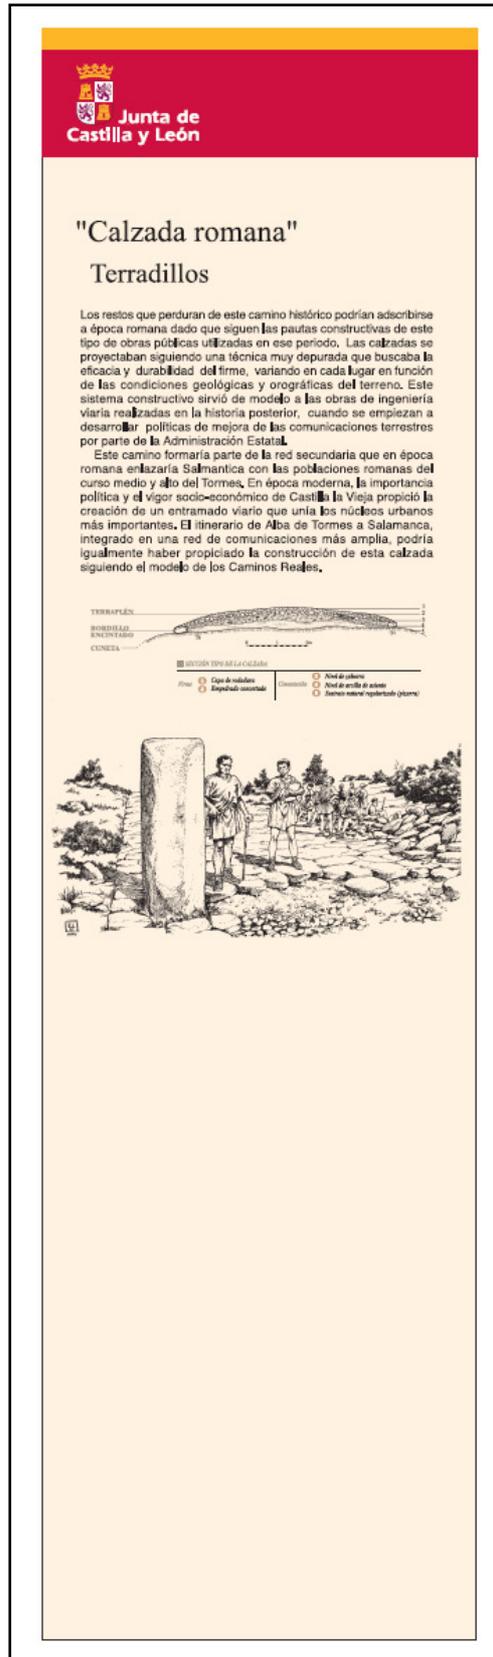
Nueva señalización instalada en la presente intervención arqueológica

En ella se ha reflejado un breve texto explicativo sobre la fábrica y posible origen de la calzada, basado en el estudio realizado a lo largo de la intervención, complementado con la representación gráfica de la *sección tipo* del vial.

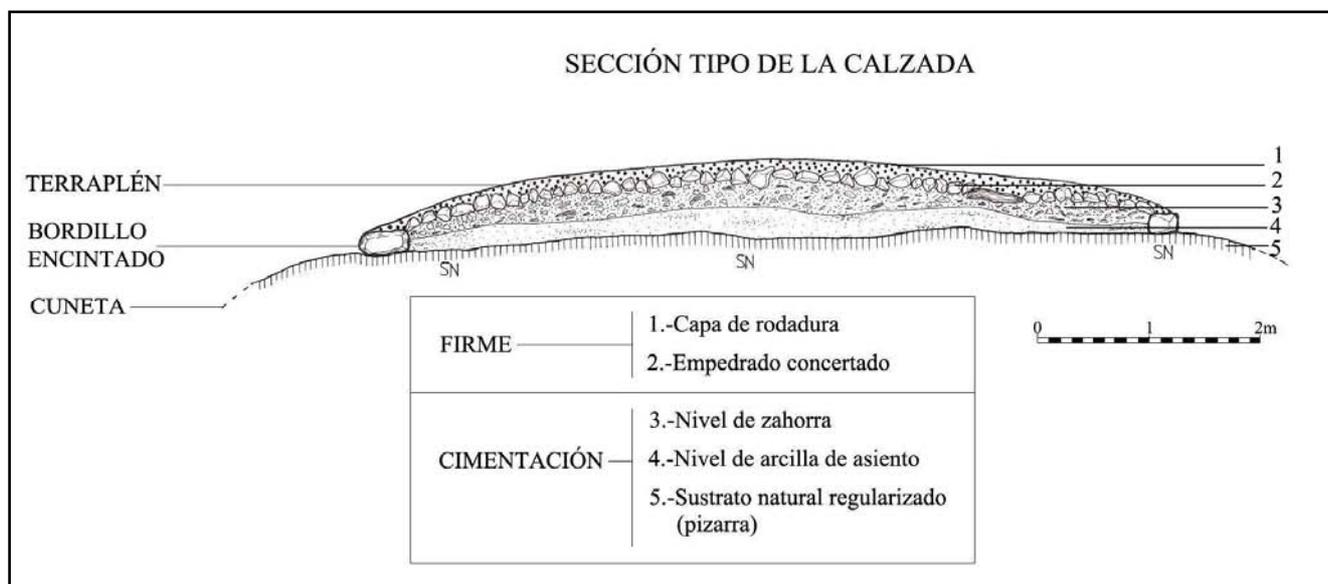
**SECCIÓN TIPO DE LA CALZADA DE TERRADILLOS, SALAMANCA.
PERFIL NORTE DEL SONDEO 2.**

Bajo la zahorra superior, donde ésta se conserva, y directamente bajo el nivel vegetal en el resto de la calzada, se ha documentado una superficie cubierta con piedras de diversos tamaños dispuestas de manera ordenada y rematada en los laterales por piedras alineadas de mayor tamaño que forman los bordillos. Esta capa es la que aparece bajo el sustrato vegetal superior en la mayor parte de la superficie investigada, aunque en algunos puntos se encuentra muy deteriorada y han desaparecido parte de las piedras. Asienta sobre una capa de arcilla compactada con cantos y fragmentos de pizarra.

El terreno geológico de pizarra muestra signos de haber sido allanado para el asiento de los diversos preparados que forman el vial, por lo que se ha considerado como una superficie de intervención

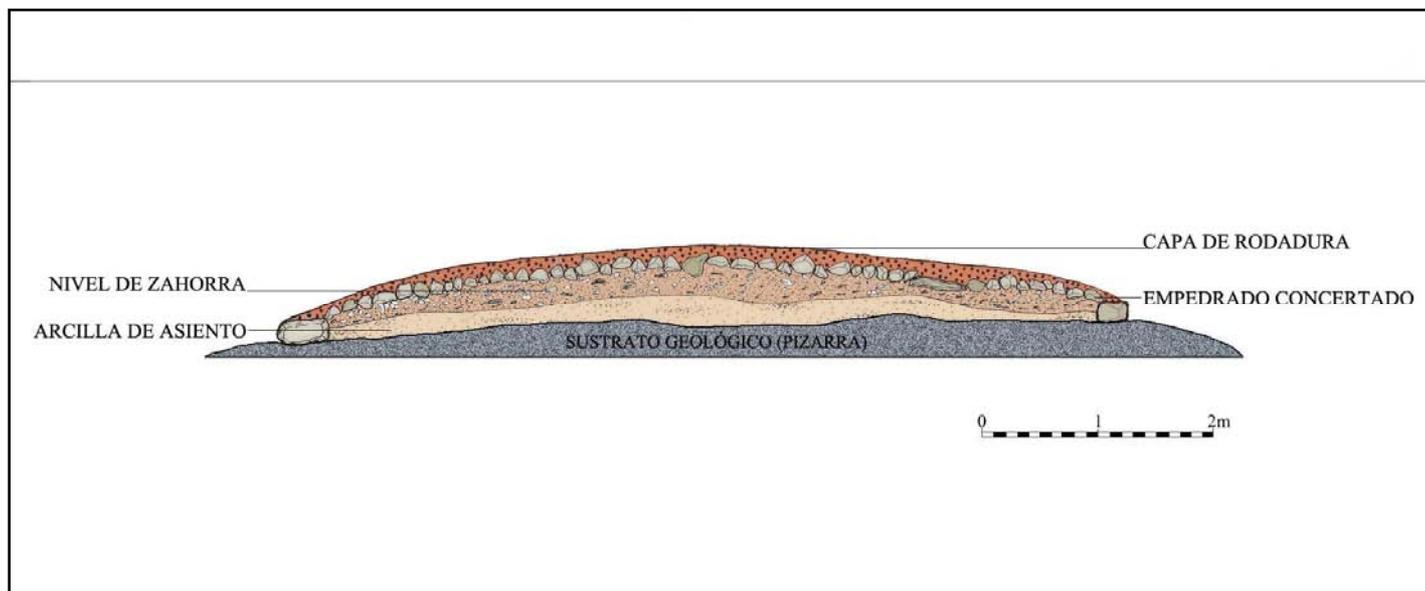
RECONSTRUCCIÓN IDEAL DE LA SECCIÓN TIPO DE LA CALZADA DE TERRADILLOS, SALAMANCA.

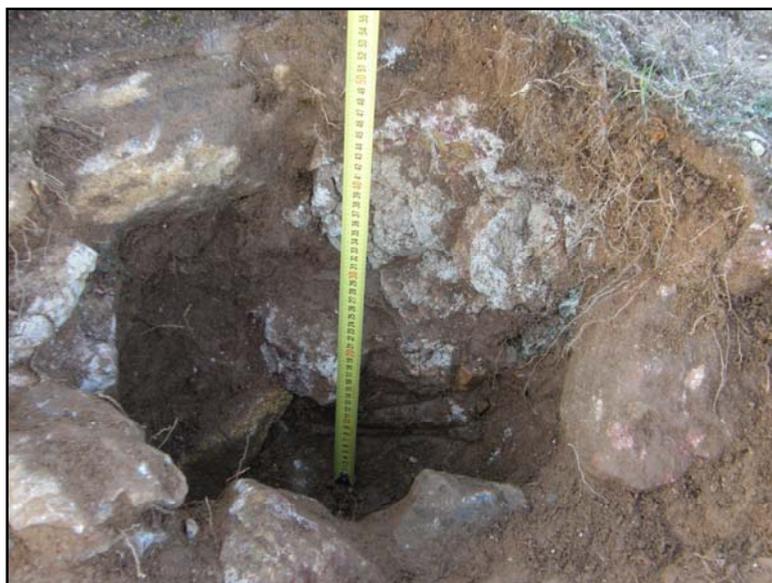
Detalle del paquete de firmes existente en la zona intermedia del tramo de calzada conservada tras la limpieza del mismo para la retirada de la antigua señal e instalación de la nueva.

oculto por la capa de rodadura y el manto de vegetación, por lo que su imagen actual en el tramo desbrozado falsifica su fábrica original.
